Imagen del mes: Extracción endoscópica rectal de Dispositivo Intrauterino migrado

Image of the month: Endoscopic rectal extraction of migrated Intrauterine Device

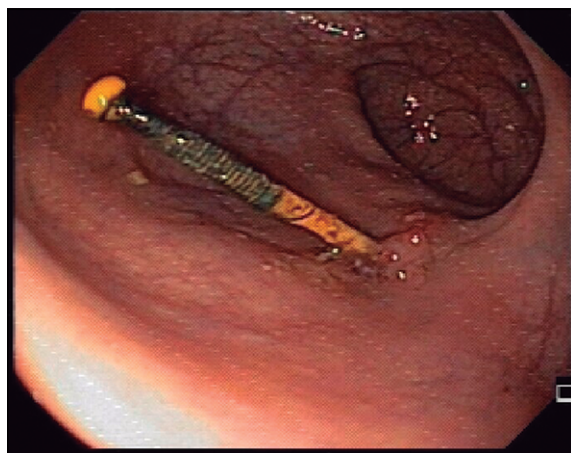
Figura 2. Rama vertical de dispositivo intrauterino en lumen rectal.

Se realiza nueva colonoscopia en agosto de 2019, a dos años desde descubrimiento ecográfico de migración de DIU, observándose la rama vertical a 8 cm del margen anal, que se desprende al traccionarlo (Figura 2). A pesar de no observar orificio fistuloso remanente, se decide colocar dos clips de seguridad (Figura 3). Se realizó un seguimiento seriado durante 10 semanas, sin sintomatología, con una rectoscopia de control el 31 de septiembre de 2019, donde ya no se evidenciaban los clips puestos anteriormente, sin signos de complicaciones (Figura 4).

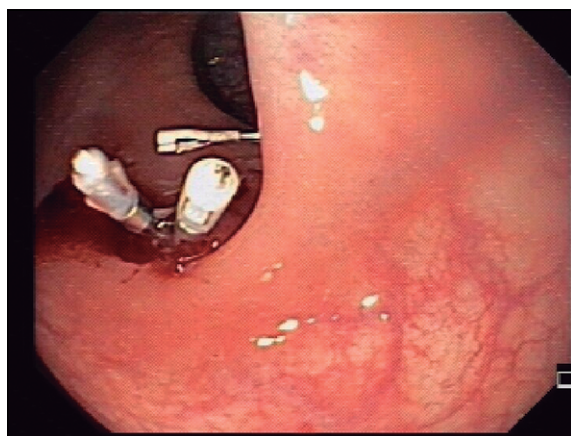
Figura 3. Clips colonoscópicos post extracción de DIU.
